Aus dem Lot geraten

Stadtrat beschäftigte sich mit zwei Bahnübergängen

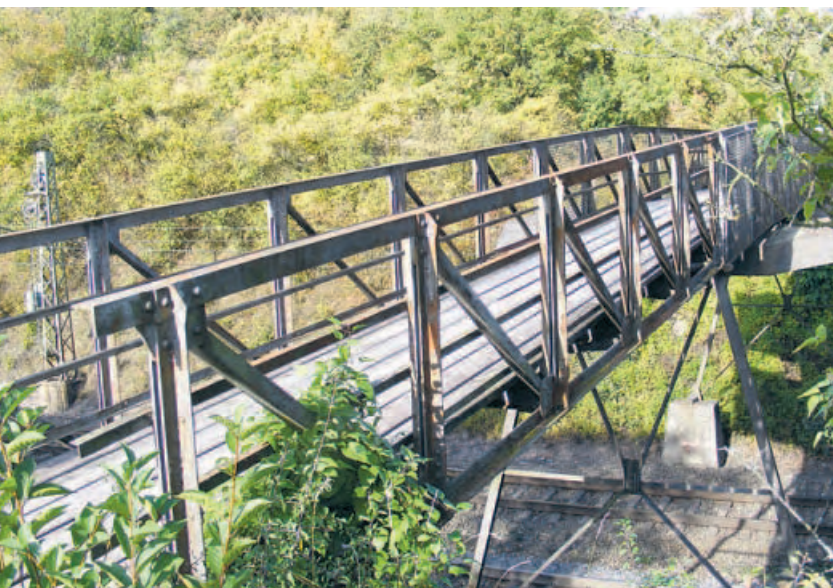
An der Fußgängerbrücke nahe dem Skilift hat TÜV-Gutachter Harald Schmitt „etliche Schadenssituationen“ auffindig gemacht. Foto: Berger

BURGBERNHEIM (cs) – „Die Brücke wandert, wie sie gerade lustig ist.“ TÜV-Gutachter Harald Schmitt fand bei der Vorstellung seines Gutachtens zum Zustand der beiden Fußgängerbrücken über die Bahnstrecke zwischen Würzburg und Treuchtlingen in der Stadtrats-Sitzung klare Worte. Während sich die Brücke in Richtung Treuchtlingen mit einer Gesamtnote von 2,8 in einem „ausreichenden Zustand“ befindet, sieht es mit dem Übergang nahe dem Skilift deutlich schlechter aus. Das Bauwerk ist laut Schmitt „an der Grenze der Standsicherheit“ (3,5).

Dass morsche Bohlen kürzlich ausgetauscht wurden, wertete der TÜV-Gutachter zwar als positiv. Am schlechten Gesamtzustand der Brücke änderte dies freilich wenig, auch wenn Schmitt nicht zu schwarz malen wollte: „Nach unserem Erkenntnisstand: nein“ beantwortete er die Frage, ob die Brücke sofort gesperrt werden müsse. Nach seinem Urteil steht das Bauwerk nicht im Lot, die Pfeiler sind schräg, Schmitt verglich die Brücke mit einem Kartenhaus. Vermutlich, so der Gutachter, kommen Setzungen beziehungsweise Verkippungen hinzu, so dass die Standhaftigkeit einzelner Pfeiler mit der Note drei von insgesamt vier bewertet wurde. Durch den nicht mehr fixierten Überbau sind Schmitt zufolge bereits Folgeschäden aufgetreten, die sich weiter vergrößern werden.

Drei Faktoren flossen in die Gesamtnote ein, neben der Standsicherheit sind die Verkehrssicherheit und die Dauerhaftigkeit ausschlaggebend, letztere wurde bei der Brücke am Skilift mit der Note vier beurteilt. Auf jeden Fall sei Abhilfe zu schaffen, legte der TÜV-Gutachter nahe, der von allzu großen Investitionen in eine Brückensanierung jedoch eher abriet. Experten gehen von einer Lebensdauer von 110 Jahre bei Brückenfundamenten aus, von 100 Jahren wird bei Stahlüberbauten gesprochen. Ein Alter, das die Fußgängerbrücke am Skilift bald erreicht.
